三菱電機株式会社福山製作所

単3 中性線欠相保護付ノーヒューズ遮断器 調査および交換のお願い

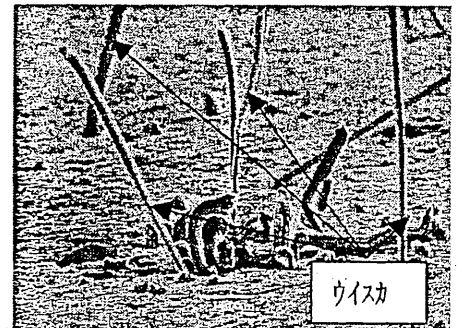
テスト釦の内側にある板ばねに、ウイスカが経時的に発生しテスト釦を押したと同様な回路(橋絡)になるためです。

(テスト端子とのギャップは、約1.3mmです)

ウイスカは、下記製造ロットの中にめっき仕様に誤りのある板ばねが混入していたために発生しました。

(ウイスカ(Whisker)とは、すずめっき時の内部応力を駆動力としてすずが再結晶する時、外に向かって直径1~4μmの再結晶粒がヒゲ状に成長するものです。細いものは長く、太いものは短い状態になります。応力がなくなると成長は停止します。)

2002年5月以前と2002年8月以降はウイスカの発生しない仕様(リフローすずめっき)で生産を行なっているので問題ありません。

リフローすずめっきとは、めっき後に熱処理(加熱溶融)してめっき時の応力を除去したものです。

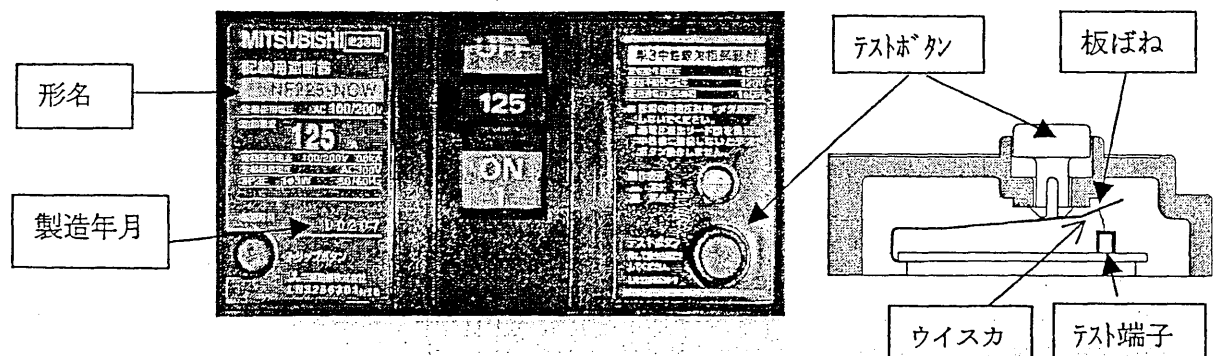
形名 : NF225-NCW、NF225-NCP、NF250-NCWS

2002年6月~7月製(*0206、*0207)で不具合が発生。*は副番でアルファベット

4.1 対象品は、代品と交換をさせていただきます。

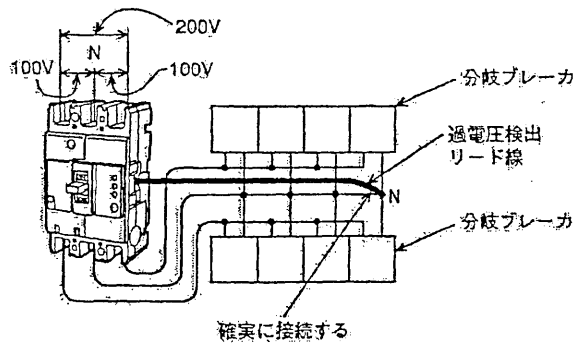
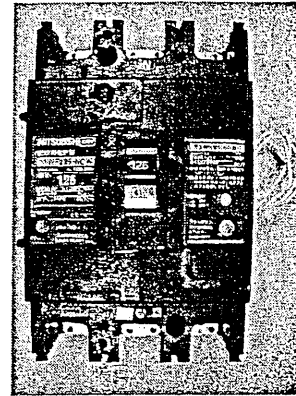
過電圧
検出
リード線

過電圧検出リード線を外すとトリップすることはありません。

4.2 交換工事は、安全のため停電できる時に代品と交換をお願いします。

尚、当社にご指示あれば当社にて交換工事を行ないます。
