# VCB が経年劣化で あわや絶縁破壊寸前

# つる草が構内 1 号柱の上まで伸びてあわや

# 台湾リスが高圧引込ケーブルをかじり地絡波及事故

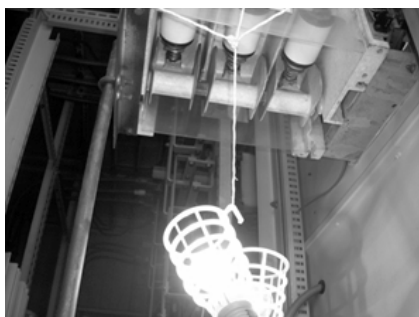
● 電球で乾燥

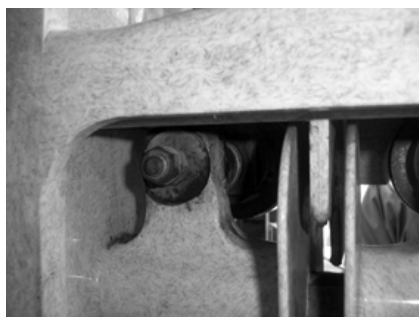
- (1) 契約後最初の月次点検では、高圧機器に放電がないか確認することになっている。この事業場でもいつものように超音波式放電探知器を使い、放電がないか各部を調べていた。すると、VCB 近傍でレベル4（ほぼ最高レベル）の反応があった。なお、天候は晴れである。電気管理技術者は開業1年目でまだ超音波式放電探知器反応を経験したことがなく、本当に放電なのか判断することができなかった。
  - (2) 当面の対策として、VCB 直下に電球を設置して乾燥させることにした。
- 良いことを思いついたね
- (3) 翌月の月次点検で同様に調査したが、超音波式放電探知器に反応はなかった。翌々月も反応はなかった。
  - (4) 12月下旬に年次点検を実施したとき、VCB 表面に放電痕を発見した。絶縁抵抗値は1000 V、絶縁抵抗計でもほぼ0Ωであった。この設備にはUGSが設置されておらず、危うく波及事故になるところだった。

- (1) キュービクル内があまり清掃されておらず、<sup>じんあい</sup>塵埃が絶縁部に付着し湿気を帯びていた。
- (2) その上に塵埃が付着して、また湿気を帯びるというサイクルを繰り返した。

- (3) そのうち表面に放電が発生し、少しずつ進展していったと考えられる。いわゆるトラッキング現象と思われる。

● VCB 表面放電痕

- (1) 年次点検の翌日に VCB を交換した。
- (2) 契約後最初の月次点検では、高圧機器に放電がないか確認する。その後は半年ごとに確認する。

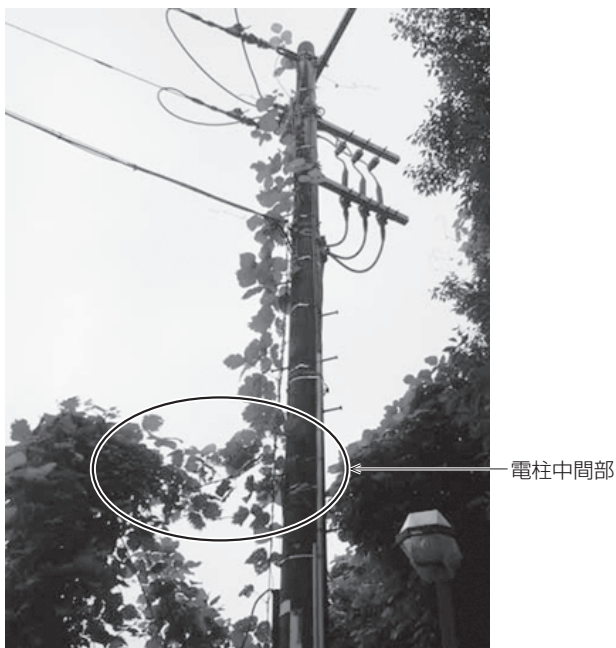
- (1) 長雨の影響によりつる草の成長が早く、1か月放置していると驚くほど高く伸びていた。毎月注意している構内1号柱の下から伸びるつる草だけではなく、近くの高い樹木を利用して5m以上も上から1号柱に乗り移ったつる草により、地絡事故を起こす可能性があった。
- (2) 電気管理技術者は、毎月1号柱周辺の地面から生えているつる草には注意しており、夏の時期はつる草の刈込みを実施していたが、近くの樹木から乗り移ったつる草がひと月で1号柱上部まで達するとは想定していなかった。

- (1) 1号柱の下から伸びるつる草だけではなく、樹木の上から空中を伝ってつる草が乗り移る可能性があることを想定していなかった。
- (2) つる草がひと月で5m以上伸びることがあることを知らず、成長速度を甘く見ていた。

- つる草が写真左側の樹木から、1号柱の高圧電線まで絡みついている（別の現場の例）

- (1) 高圧手袋、長靴などの安全対策を十分おこない、昇柱してつる草を除去した。
- (2) あらゆる場所からのつる草被害を想定する。
- (3) 場合によっては樹木の伐採を含め、除草業者に依頼するように設置者へ説明する。

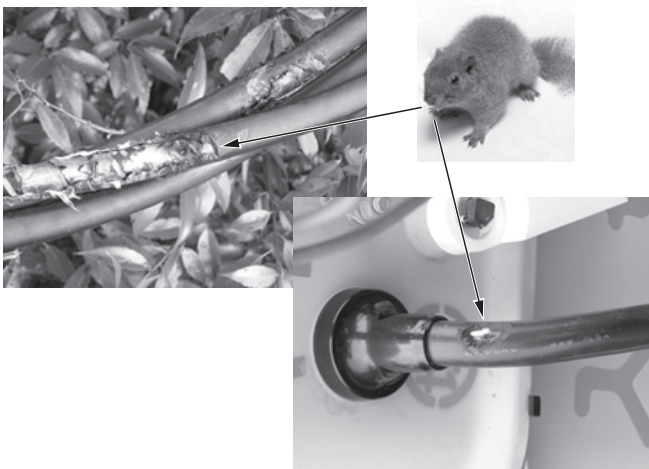
- (1) 事業場責任者から電気管理技術者に停電しているとの連絡が入った。
- (2) 事業場に電気管理技術者が到着し、状況の確認をおこなった。
  - ・キュービクル内の機器異常なし
  - ・PAS投入状態、GR・SO表示なし
- (3) PASの動作不良が考えられるので、発電機によりSOG制御電源を供給し、テストボタンにより動作確認を実施した。結果は良好であった。
- (4) 悪天候（雪）のため、翌日再調査することになった。
- (5) 翌日、PASとの連動試験を行ったところPASは動作しなかった。
- (6) 電柱に登り調査したところ、高圧引込ケーブルおよびSOG制御ケーブルが小動物にかじられ、損傷していることがわかった。
- (7) 原因の小動物は台湾リスであり、最近電話線などにも被害があった。

- (1) 台湾リスが高圧引込ケーブルおよびSOG制御ケーブルをかじり、SOG制御ができなくなったため開放動作が不能となった。
- (2) かじられた原因は電線管が適正に敷設されていなかったことと、小動物

が電柱に飛び移ることができる樹木があったためと考えられる。

● 台湾リスによる制御ケーブルの損傷

- (1) 高圧引込ケーブルの張替えおよび PAS の交換。
- (2) 電柱周辺の樹木伐採。
- (3) 小動物の侵入防止。
- (4) SOG 制御ケーブルを金属管に納め、ケーブルを保護する。
- (5) 今回の事例では、SOG 制御電源を発電機などより供給し、テストボタンで SOG 制御装置の機能を判断したが、これでは開閉器と制御装置を接続している制御線の断線は、発見できない。
