# 点検マニュアル

## (太陽電池発電設備編 2022年版)

## 逆潮流なし（自家消費型）の太陽電池発電設備 設置上のトラブル事例

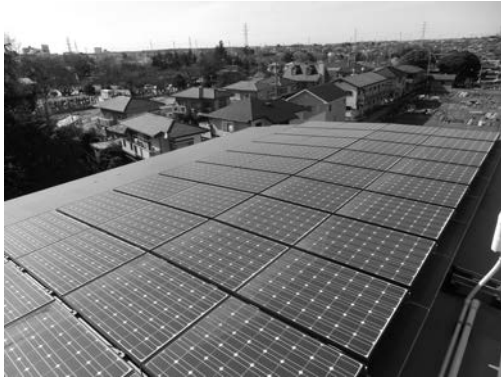
図 6-01

### 事例1. 電気主任技術者に知らせず高圧需要施設の屋根上に施工

電気管理技術者が月次点検の際、新しい低圧遮断器と低圧幹線が敷設されていることに気づいた。調べると屋根上に50kW未満の太陽電池発電設備が新設されていることが分かった。高圧需要施設の構内で発電設備が系統連系する場合、50kW未満であっても保安規程変更届等の行政手続きが必要である。その旨を電気管理技術者が設置者に伝えるも、「50kW未満の場合、行政手続きは必要ないと請負業者が言っていた」と述べ、設置者が電気管理技術者に事前相談することなく同設備の設置を進めたことが分かった。類似例多数。

原因：設置者の認識不足

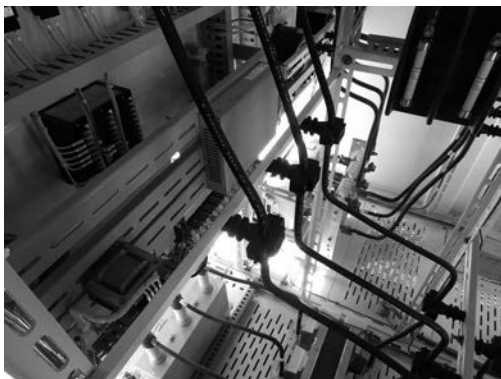
図 6-02

### 事例2. UPS（DC24V出力）及びその関連機器が盤内高圧母線至近に

既存高圧盤を改造して新設する逆電力継電器（RPR）及び地絡過電圧継電器（OVGR）に制御電源を供給するため、DC24V出力の無停電電源装置（UPS）及び関連ヒューズが同盤内に設置されたが、高圧母線至近に設置されたため、UPS及び関連機器を保守管理するたびに全館停電する必要が生じた。

原因：設計者の知見不足

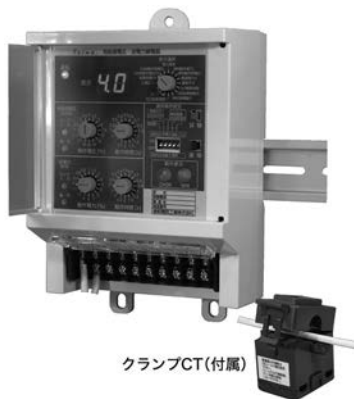
図 6-03

### 事例3. クランプCT式RPRの特性試験実施時に焼損

竣工時、逆電力継電器（RPR）の特性動作試験を実施した際、RPRが焼損した。同RPRは、CT2次側配線をRPR本体に直接接続するタイプでなく、CT2次側配線をRPR付属のクランプCTで挟み込むタイプであった。試験する際には試験電流用電線をこのクランプCTに貫通させなければならない。試験電流をRPR本体に直接入力するとRPRが焼損する。そのことを試験者は知らずに直接入力し焼損させた。同型式RPRのメーカーは、泰和電気・富士電機・オムロン他であり、注意を要する。地絡過電圧継電器（OVGR）の場合も、特性試験時に試験者が零相電圧をOVGR裏面の端子に直接印加しOVGRを焼損させた事例がある。

原因：作業者の過失

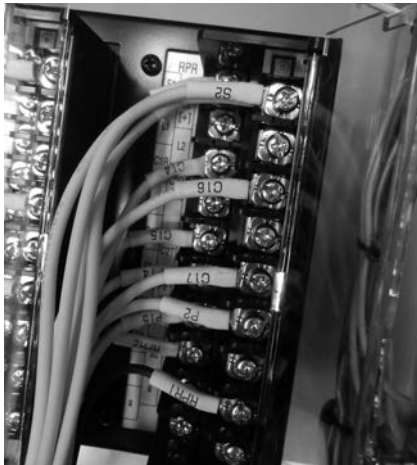
図 6-05

#### 事例5. RPR及びOVGR裏面の配線ミスによる両保護リレーの焼損

既存の受電盤を改造し、新たに逆電力継電器（RPR）及び地絡過電圧継電器（OVGR）を設置する工事が行われた。竣工検査の一環で両保護リレーの特性動作試験を実施すべく、試験器から電源装置に制御電源を供給した瞬間、両保護リレーが発煙し焼損した。DC24V供給用電線が両保護リレーの裏面の別の端子に誤結線されたのが焼損原因であった。同保護リレーは裏面の端子台レイアウトが誤結線しやすい設計となっているため、類似事例が少なくない。保護リレーの制御電源入力端子にDC24Vを入力すべきところ誤ってAC100Vを入力してしまった例や電流要素の配線の極性をL→KにすべきところK→Lに誤結線してしまった例も散見される。

**原因：製作不完全**

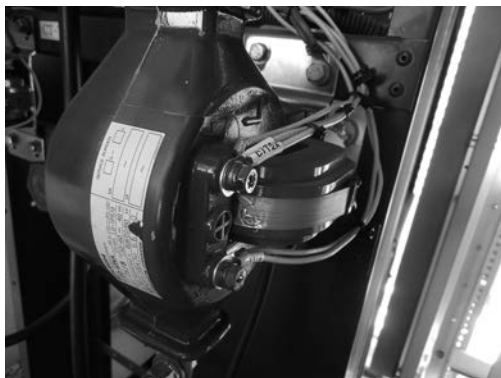
図 6-06

#### 事例6. 既存のCT 2次側端子にRPR用配線を共挟み

高圧受電盤改造工事が竣工し、受電を再開した際、受電盤面に設置された電流計及び電力計の数値が想定より小さいことに電気主任技術者が気づいた。再度停電させ、結線を調べると既存のCT 2次側端子に逆電力継電器（RPR）用の配線が共挟みされていることが分かった。共挟みが原因でCT 2次側配線に流れる電流が2つに分流していたのである。この分流によって過電流継電器も正常に保護動作しなくなる。自家消費型発電設備を設計した業者は、そのことを知らず、RPRメーカーの取扱説明書だけを見て設計したことが分かった。

**原因：設計者の知見不足**
